Ingénieur Civil des Mines - Expert

Dossier : TJ NÎMES RG 23/00155 DBX2-W-B7H-J3WC
Ordonnance de référé du 07/06/2023**RAPPORT**DEMANDERESSE

Rappel de la mission de l'expert selon l'ordonnance de référé du 07 juin 2023

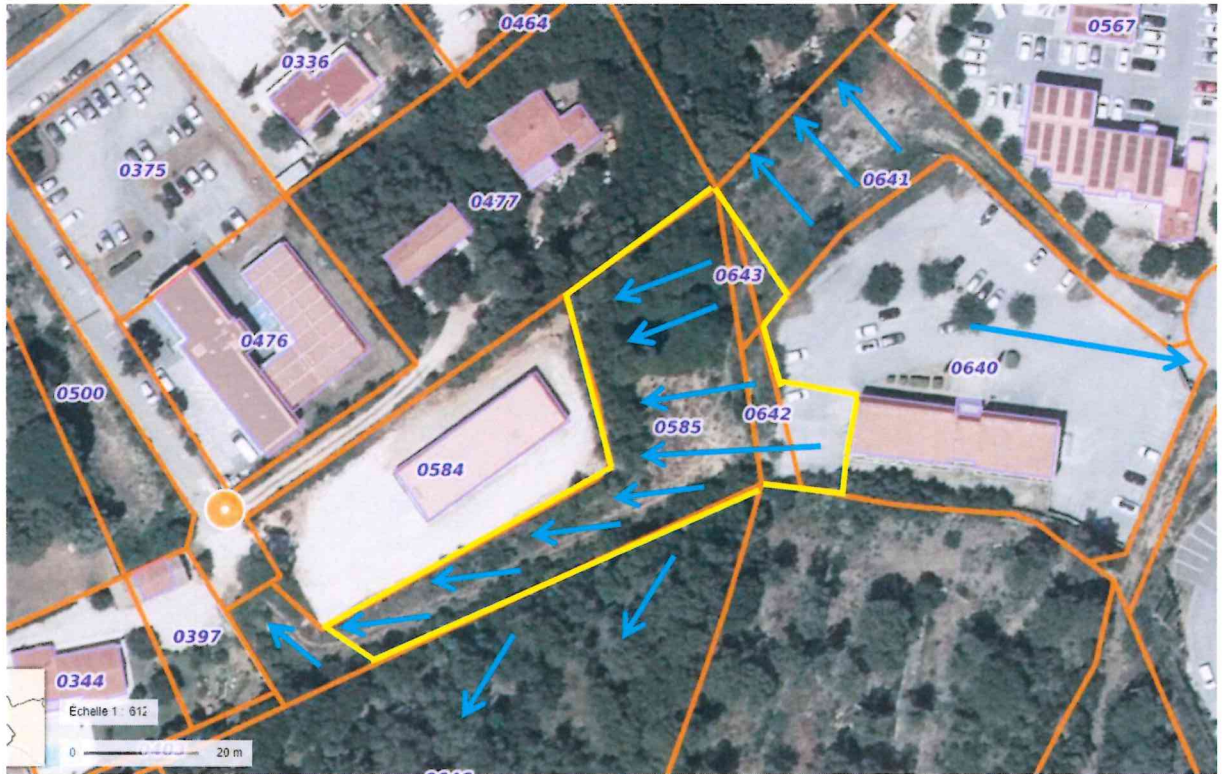
En parcourant les parcelles 584, 585, 640, 641, 642, 643 nous avons constaté les pentes/écoulements suivants :

Le périmètre en jaune englobe la surface qui se déverse vers la parcelle 0584. Mise à part une petite zone (environ 150m²) de parking de la parcelle 640, la surface identifiée en jaune est naturelle et relativement perméable.

Les eaux de la parcelle 641 s'écoulent majoritairement vers le nord-ouest. Cette parcelle comporte un petit ouvrage de rétention à l'ouest. Une petite surface de la parcelle (environ 50m² non imperméabilisés) s'écoule vers la parcelle 0643.

Les eaux de la parcelle 640 s'écoulent majoritairement vers l'est. Une petite surface de la parcelle (environ 150m² de parking) s'écoule vers la parcelle 0642.

Les parcelles 643 et 642 s'écoulent vers la parcelle 585.

La grande majorité de la parcelle 585 (environ 1920m²) s'écoule vers la parcelle 584 en contrebas.

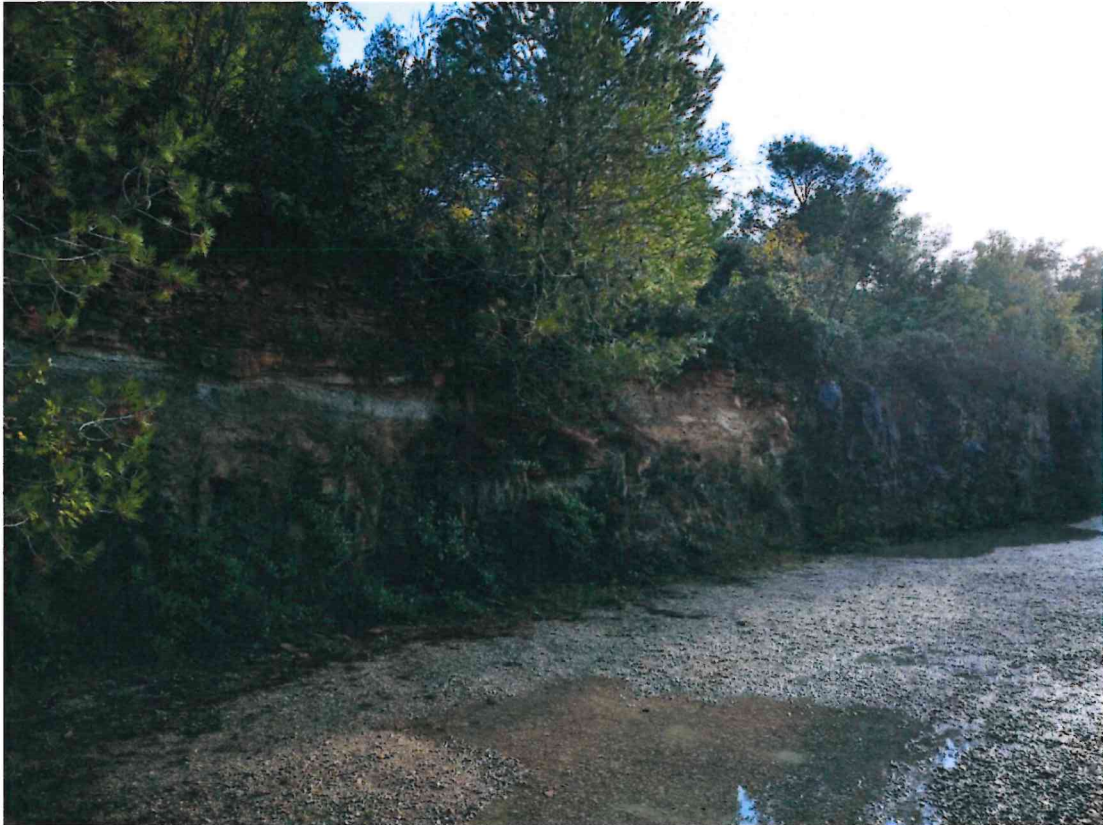
Nous avons constaté que la parcelle 0585 comportent en limite de propriété avec la parcelle 0584 d'importants talus. Ces talus au sud-est et au nord-est de la parcelle 0584 présentent une déclivité très importante quasiment verticale. Nous avons déterminé que ces talus sont sur la parcelle 0585 car des bornes sont présentes sur place.

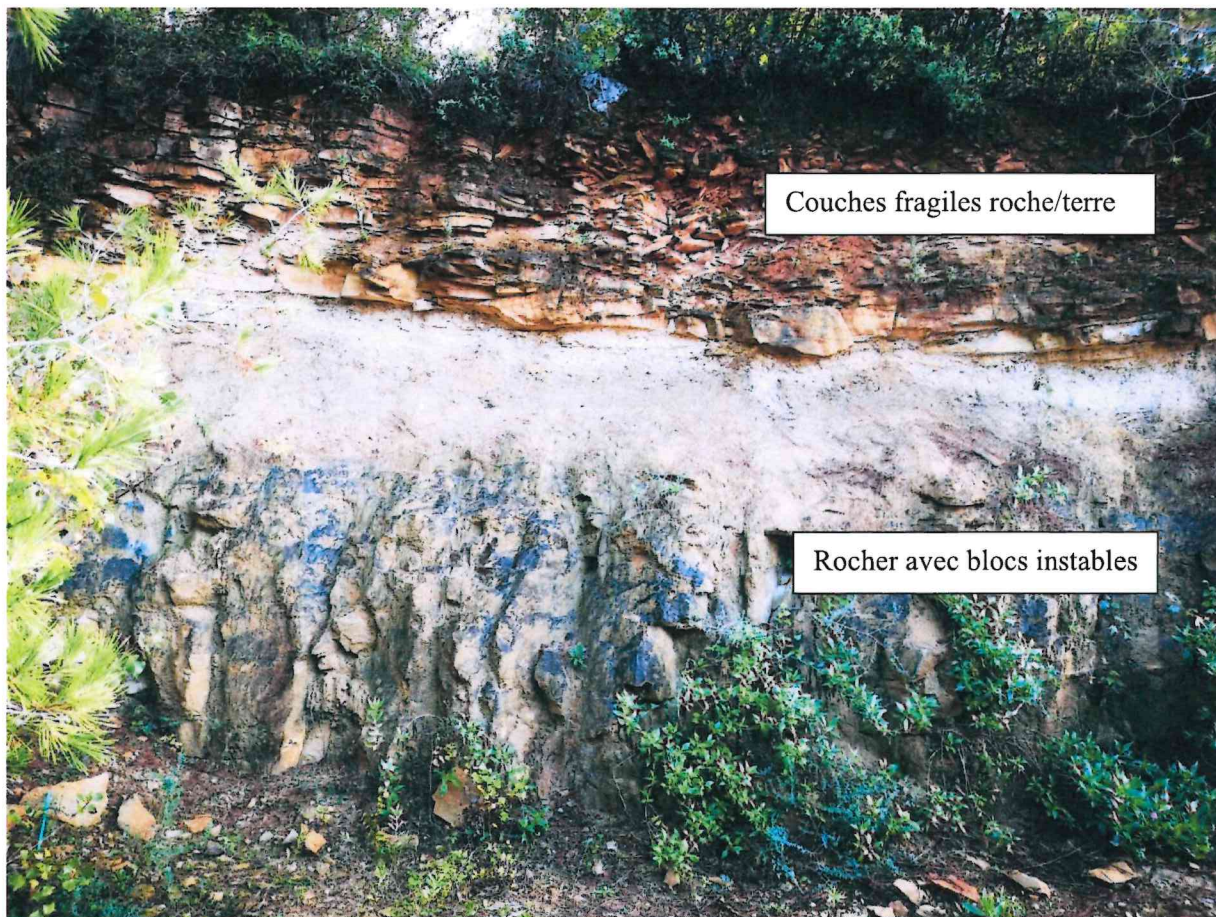
Ces talus comportent majoritairement en partie base une paroi rocheuse, dont des blocs de plusieurs dizaine de kilos sont susceptibles de se décrocher et en partie haute des couches rocheuses et terreuses plus fragiles et instables car soumises à l'érosion :

Aucune mesure n'a été prise pour limiter les éboulements de la parcelle 585 vers la parcelle 584. Les talus réalisés sur la parcelle 585 sont instables et nécessitent une stabilisation.

Les travaux de décaissement réalisés par la commune de Bagnols-sur-Cèze sur les parcelles 584 (avant la vente à la SCI PK) et 585, sont la cause des éboulements constatés sur la parcelle 585. En effet ce décaissement est trop pentu et aucune mesure de stabilisation n'a été réalisée.

Cependant ce décaissement n'est pas conforme aux règles de l'art sur la parcelle 585, puisque les parois verticales taillées dans le terrain naturel n'ont pas été stabilisées par un ouvrage ou des mesures conservatoires. Les parois sont à ce jour instables : en partie base la paroi rocheuse comporte des blocs de plusieurs dizaine de kilos susceptibles de se décrocher et en partie haute des couches rocheuses et terreuses plus fragiles sont instables et soumises à l'érosion.

Les talus de la parcelle 585 doivent être stabilisés. Plusieurs méthodes peuvent être envisagées. Le choix dépendra de la destination de la parcelle 585.

- Une solution de décaissement (talutage) afin de réaliser un talus de pente raisonnable (45° environ) et de limiter l'érosion, est envisageable. Cette solution économiquement la moins chère a le désavantage de limiter la surface aménageable disponible sur la parcelle 585. Ce talus nécessitera tout de même une stabilisation en surface à l'aide de plantations par exemple et d'un petit ouvrage en pied (muret) pour contenir l'érosion inévitable en bas de talus

- La mise en place d'enrochements est envisageable sur l'ensemble du talus. Cette méthode permet d'obtenir un angle supérieur à 45° sans pour autant atteindre la verticalité. Le coût est intermédiaire. Les enrochements permettent le passage de l'eau, réduisant ainsi la pression hydrostatique derrière la structure.

- La réalisation de murs de soutènement est la solution la plus coûteuse. Cependant cette solution permet de garder l'espace aménageable de la parcelle 585. Un drainage efficace est crucial pour éviter la pression hydrostatique derrière le mur. La construction d'un mur de soutènement peut être plus complexe que les autres solutions et nécessitera une étude de la part d'un BET.

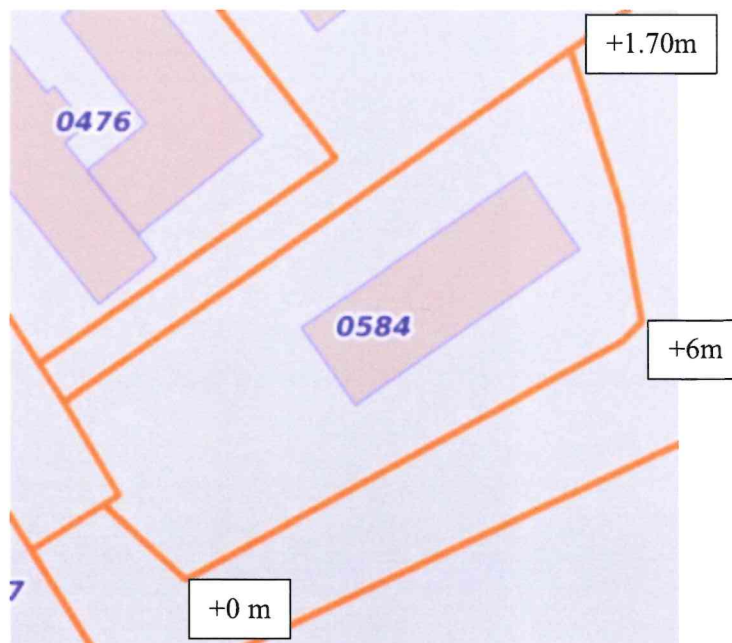
Nous indiquons sur le schéma ci-dessous la hauteur de ce talus :

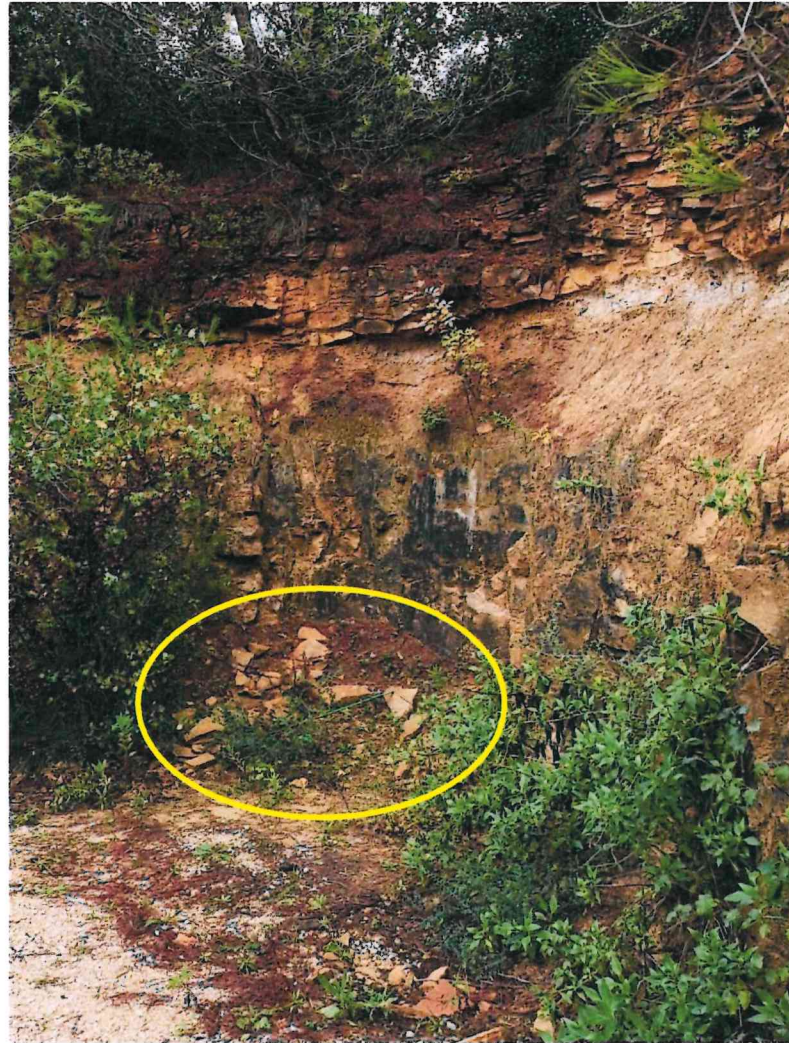
Nous avons constaté en partie basse de ce talus des pierres tombées de la parcelle 0585 vers la parcelle 0584 à la suite de l'érosion :

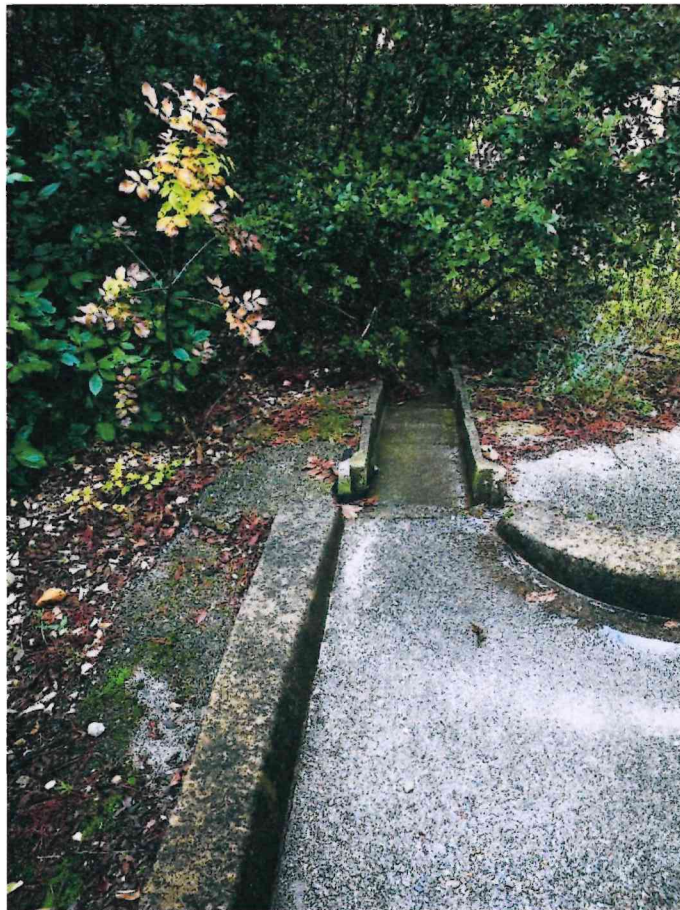
Caniveau extrémité sud-ouest de la parcelle 640

La petite surface (150m²) de parking de la parcelle 640 s'écoulant vers l'ouest est canalisée par une bordure puis un caniveau en béton sur la parcelle 642, s'écoulant sur la parcelle 585. D'après les dires de la SCI FINIMMO ce dispositif était prévu au PC (à fournir), et s'insérait dans un projet global de gestion des eaux de ruissellement de la zone. Nous n'avons pas eu accès au PC de cette parcelle et ne savons pas si cet ouvrage s'insère dans une gestion commune des eaux.

Les eaux de la parcelle 640 s'écoulant vers l'ouest sont canalisées dans un caniveau béton. Cet ouvrage doit être prolongé sur la parcelle 585 par un caniveau ou un réseau enterré (collecteur) se déversant jusqu'au bassin de la parcelle 500.

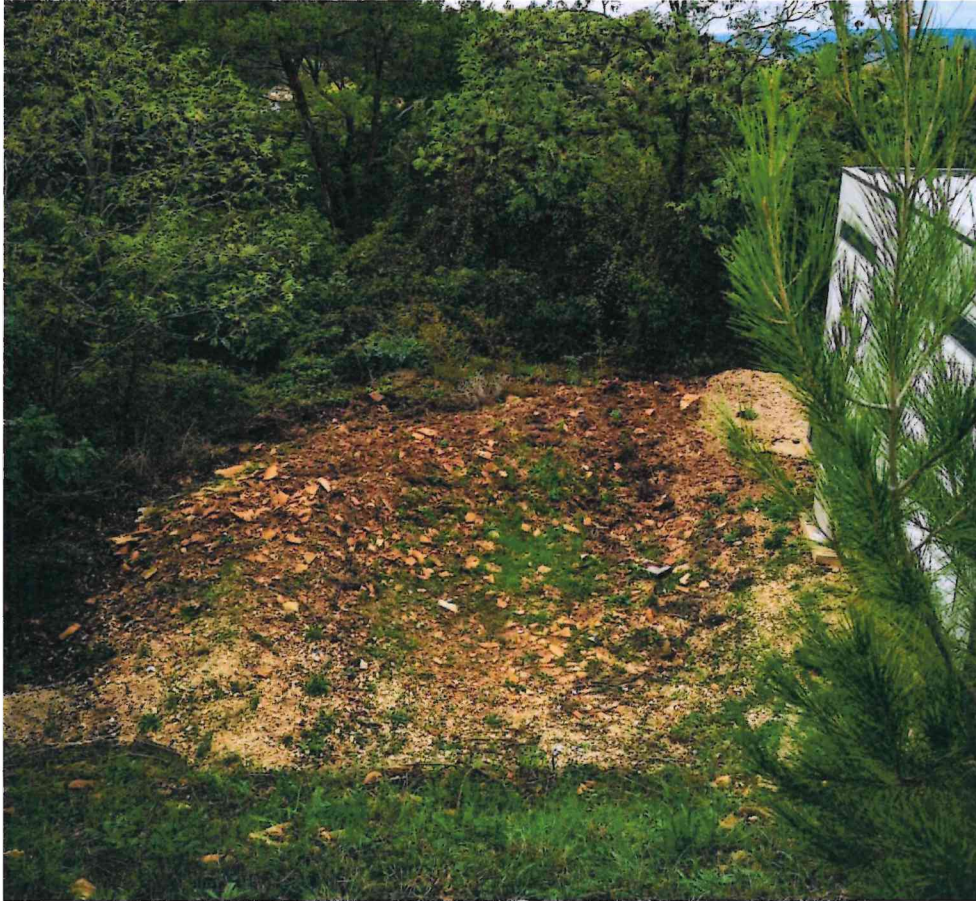
Bassin de rétention parcelle 641

Elle comporte un bassin de rétention en partie ouest :

La petite surface de la parcelle 641 s'écoulant vers l'ouest et la parcelle 643 ne comporte pas de dispositif permettant de limiter les écoulements vers la parcelle 585.

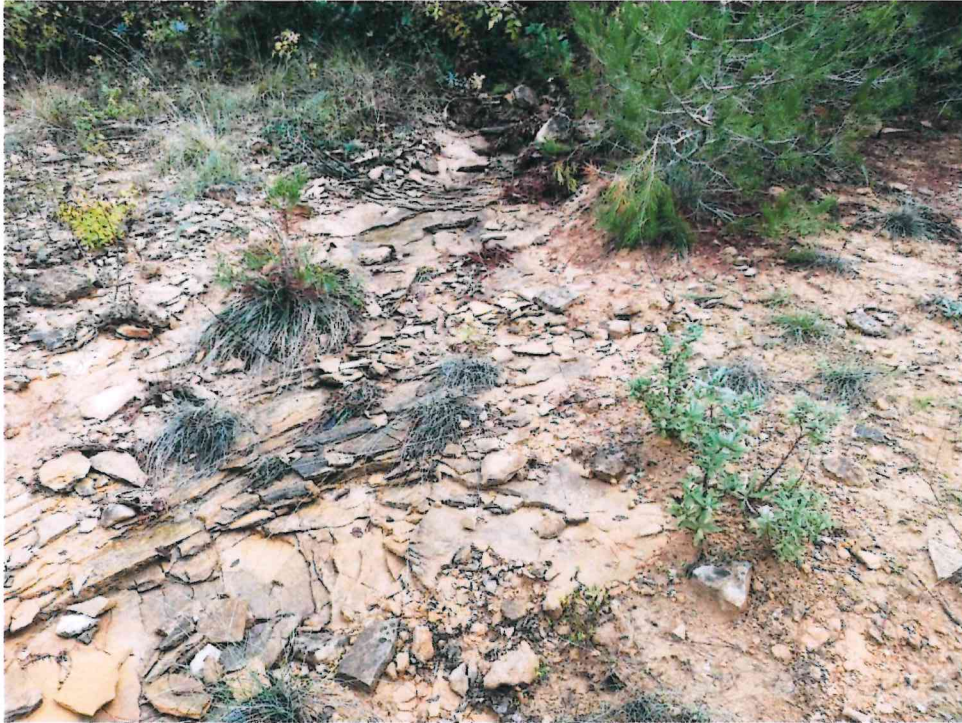
Cependant nous avons constaté une forte érosion en surface du talus et de la parcelle 585. Nous pouvons donc dire que les ruissellements en surface en provenance de la parcelle 585 vers la parcelle 584 sont très importants.

La photo ci-dessous montre que sur la parcelle 585, la pierre de lauze est à nue à cause de l'érosion :

Erosion sur parcelle 585

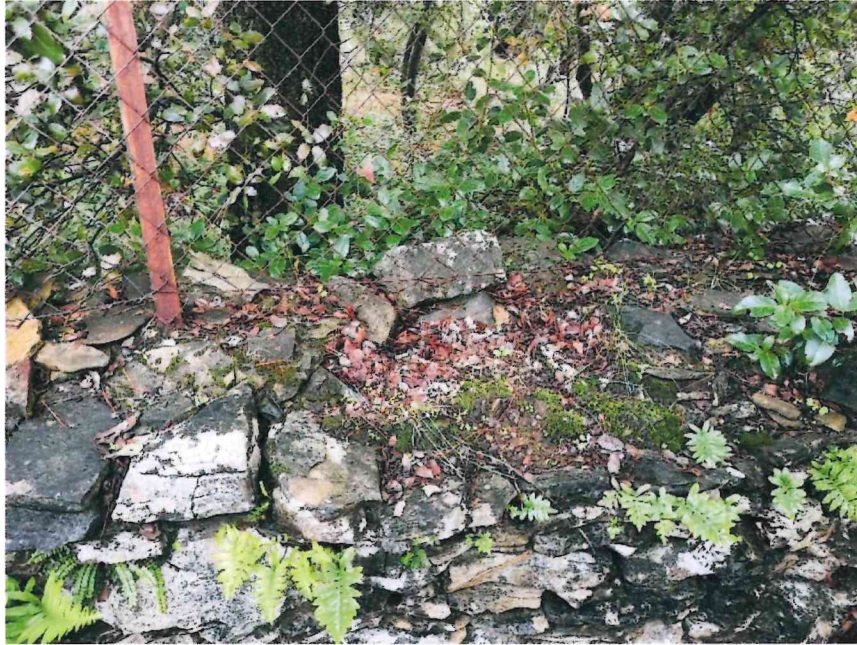
Un mur en pierre est présent entre la parcelle 585 et la parcelle 646 (plus au sud) surmonté d'un grillage :

Mur en pierre

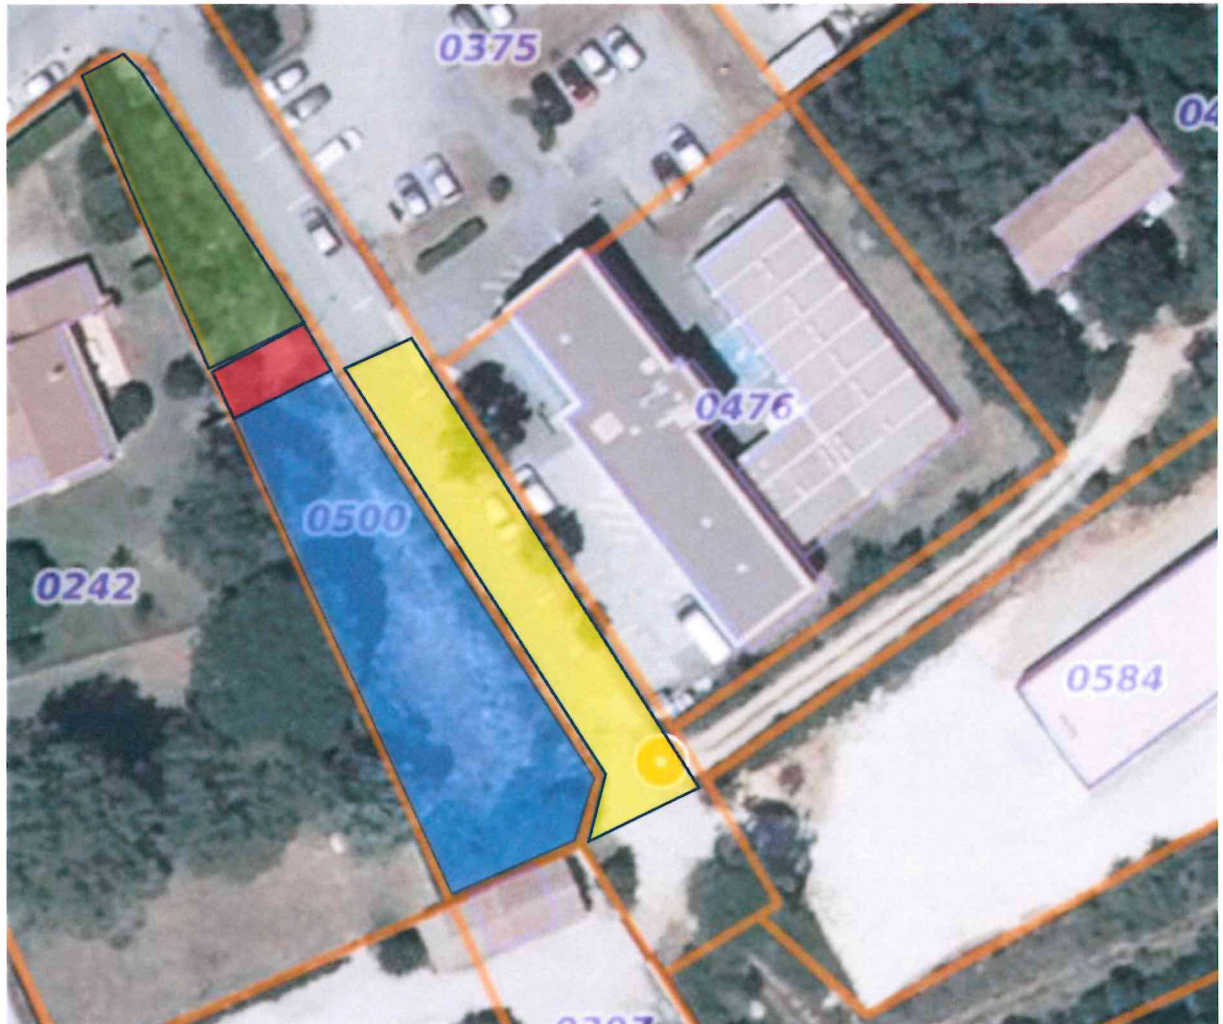
Bassin de rétention parcelle 500

Ce bassin est constitué d'un premier volume tampon (en bleu ci-dessous) en amont, qui est fermé par une surverse en béton (en rouge ci-dessous) s'écoulant dans un second volume (en vert ci-dessous).

Cet ouvrage permet de stocker de manière provisoire (bassin tampon) un important volume d'eau de ruissellement à la suite de précipitations soudaines et rapides. La surverse en béton est perforée en partie basse par un petit tuyau en PVC permettant de vider doucement ce volume d'eau tampon dans le second volume. La surverse joue le rôle de trop plein en partie haute lorsque le volume tampon est atteint.

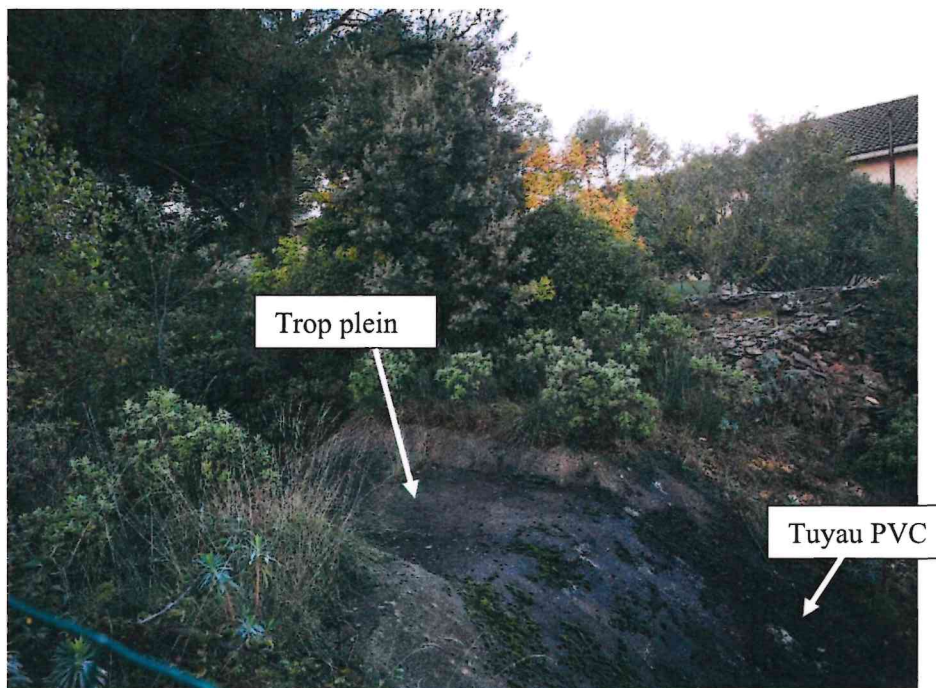
Surverse en béton

Ce bassin n'est à l'heure actuel quasiment pas utilisé car seule la voirie identifiée en jaune se déverse dedans.
